# NIEDERWENINGEN - RANDSTEINSANIERUNG

An der Gumpenwiesenstrasse in Niederweningen hat die RSAG Nord im Auftrag der Gemeinde Randabschlüsse sowie die Längs- und Stossfugen zwischen Randabschluss und Fahrbahn-/Gehwegbelag saniert.

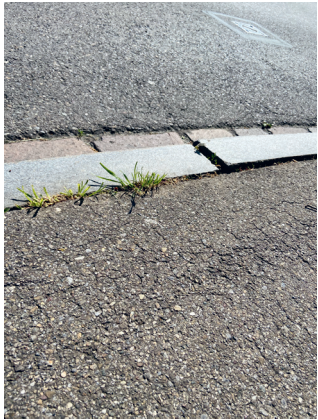
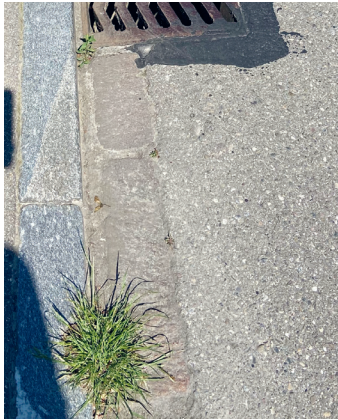
Diverse Randstein-Abschnitte, Zustand „Vorher“

- Fugen mit Nassfräse ausfräsen und ausweiten
- Entfernen von losen Grobteilen, Ausbrüchen sowie Verwachsungen
- Reinigung mit Wasserhochdruck
- Händisches Entfernen loser Mörtel- und Fugenrückstände
- Einbau von RESA-Randsteinmörtel auf Zwei-Komponentenbasis
- Oberflächenfinish und Reinigung

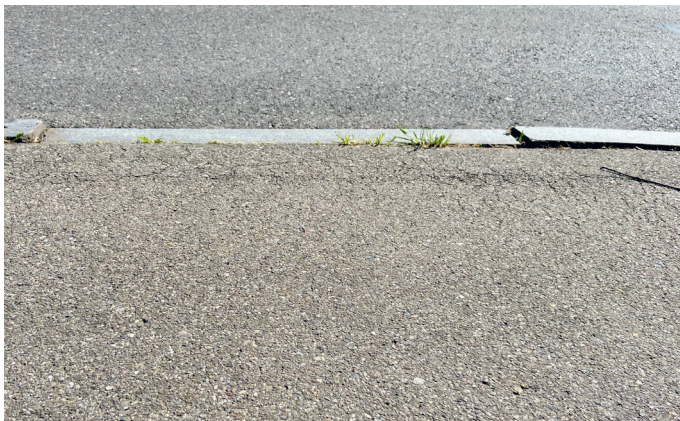
Diverse Randstein-Abschnitte, Zustand „Vorher“

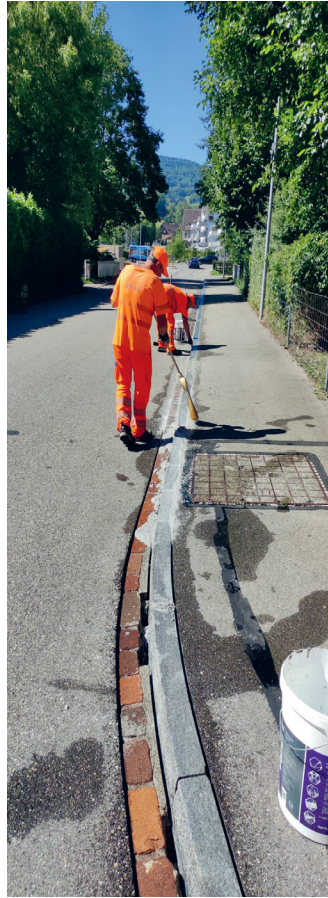
Fugenverguss

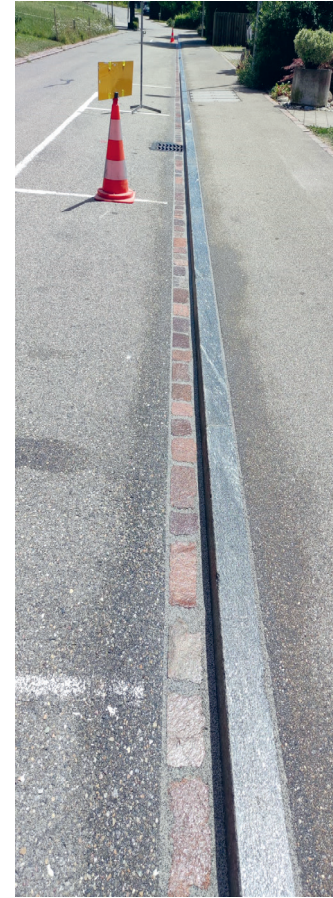
Zustand „Nachher“
