# KLOTEN, RANDSTEIN-SANIERUNG

## PROJEKTBSCHRIEB

ARBEITSGATTUNG RESA Bord<sup>RESA</sup>

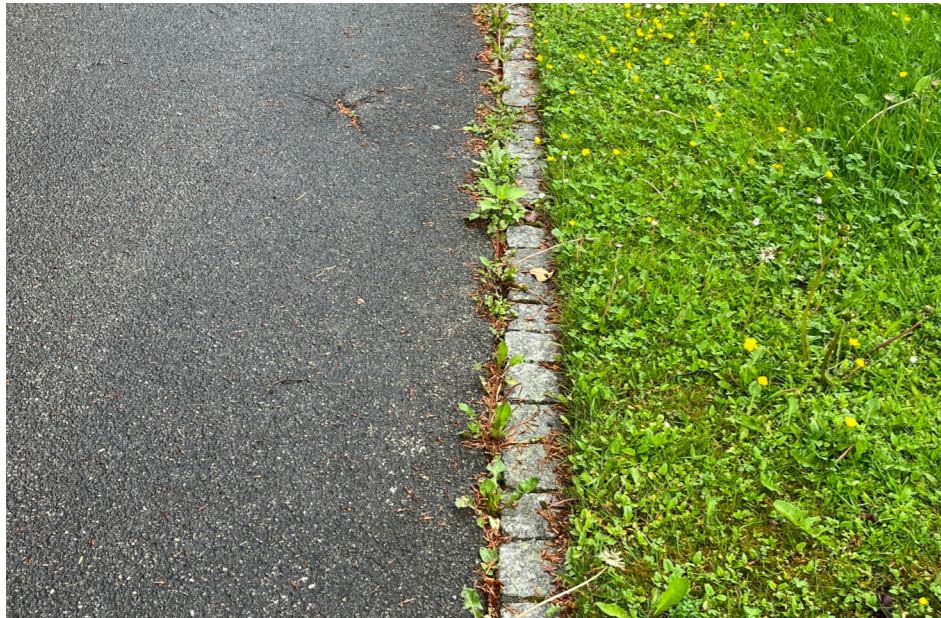
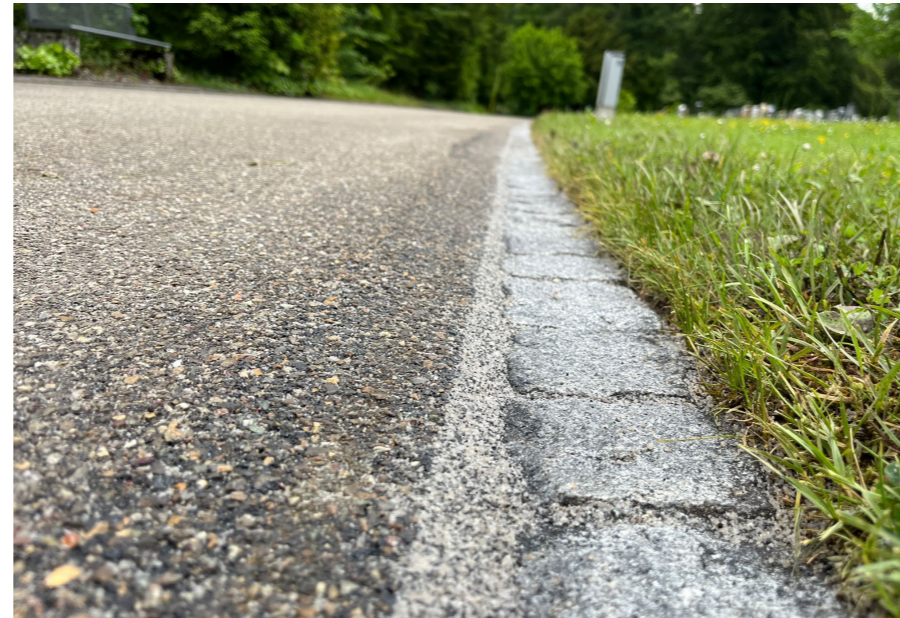
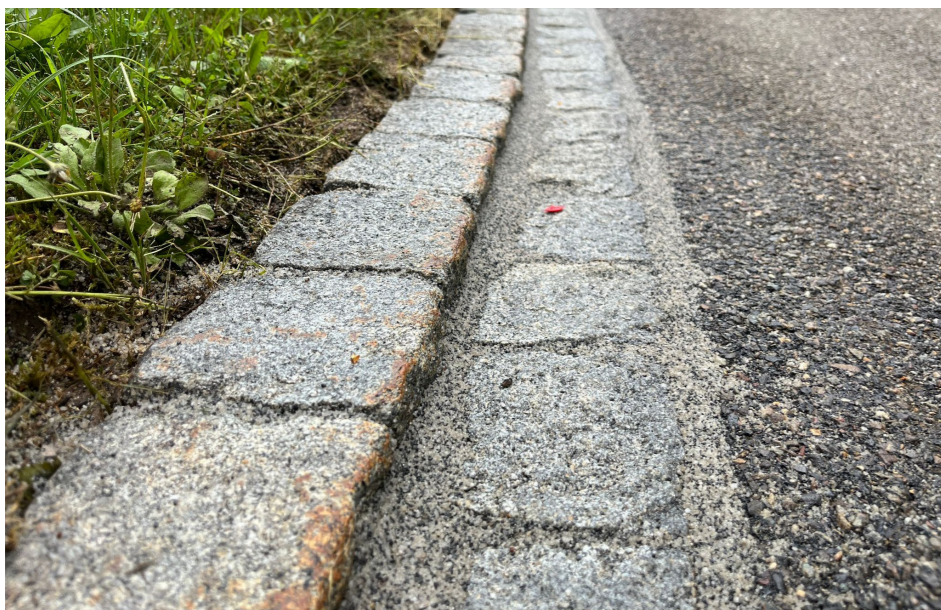
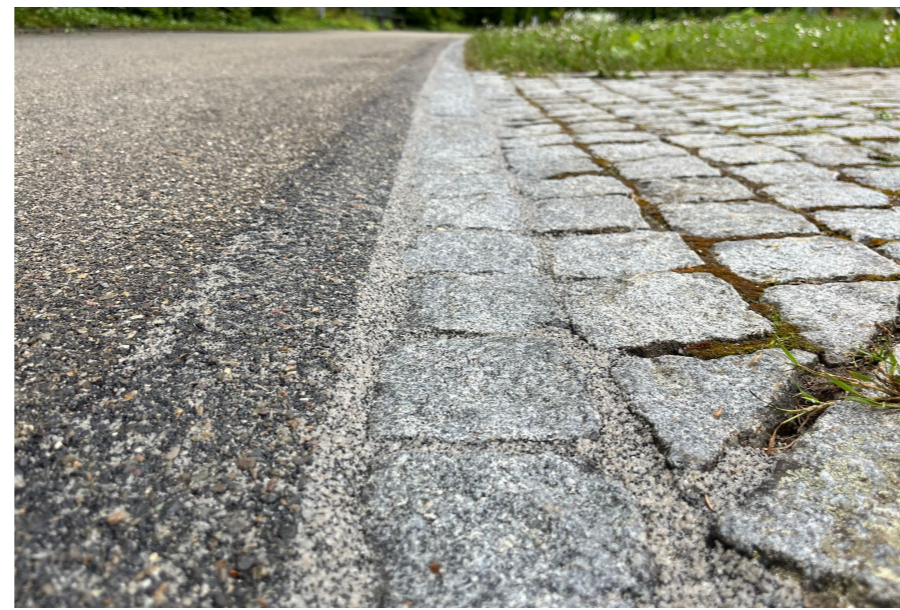
Strassenrandabschlüsse sind in hohem Masse starken mechanischen und witterungsbedingten Einflüssen ausgesetzt. Im Laufe der Zeit kommt es zwangsläufig zu Schäden an der Vermörtelung: Risse, Abplatzungen und starker Bewuchs sind die Folge.

In Kloten auf dem Friedhof im Chloos hat die RSAG Nord im Auftrag der Gemeinde Randabschlüsse auf einer Gesamtlänge von 230 m sowie die Längs- und Stossfugen zwischen Randabschluss und Fahrbahn-/Gehwegbelag saniert.

- Stossfugen ausfräsen
- Fugen ausweiten
- Fugen mit Wasserhochdruck reinigen und Material absaugen
- Fugen vergiessen
- Finishing der Oberflächen

Frosttausalzbeständiger RESA-Randsteinmörtel
