Zürcher Oberland-Autobahn N15 (A53) Sanierung Belagsrisse

Projektbeschreibung

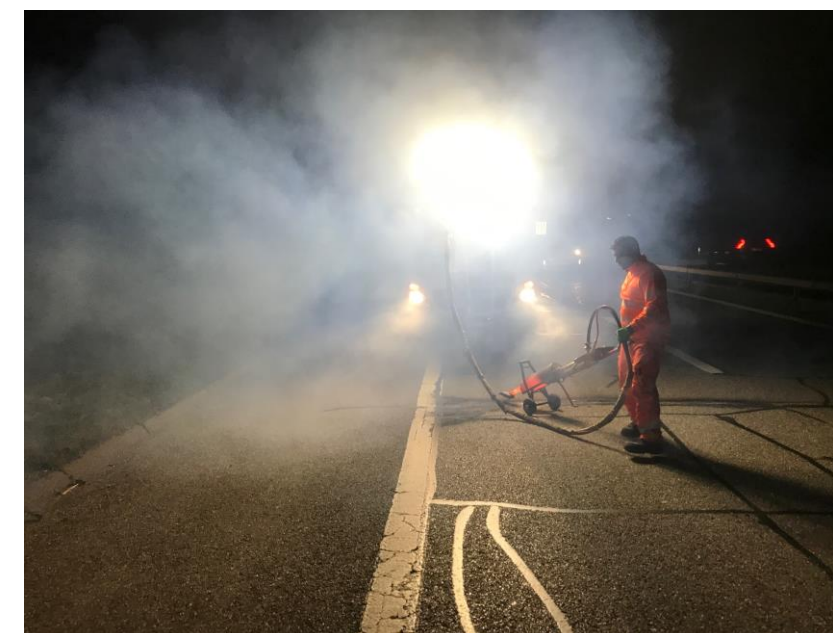
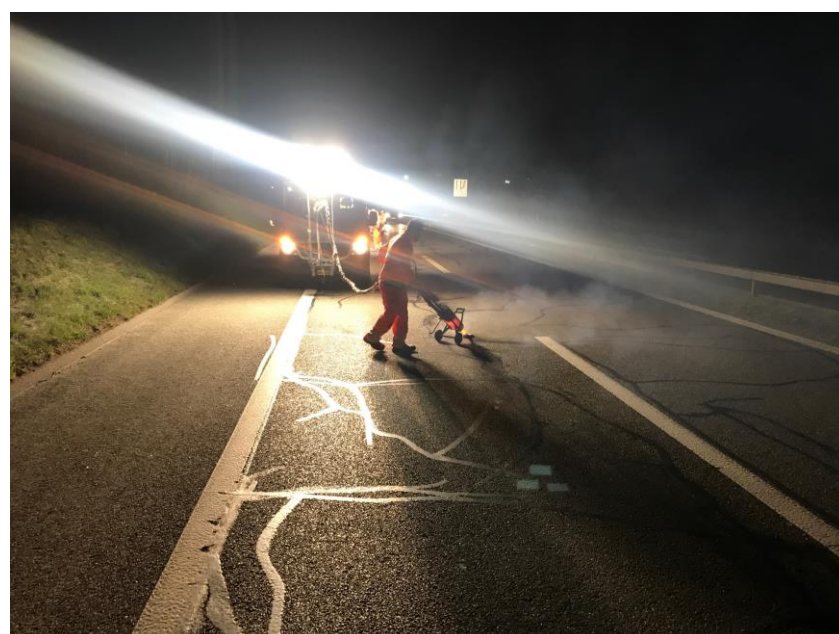
Risse werden mit Heissluftlanze gereinigt und der Belag aktiviert

Um den Verkehr während der ganzen Dauer der Arbeiten möglichst nicht weiter zu belasten, wurden die Riss-Sanierungen in Nacht-Etappen ausgeführt. Mit speziell für die Belagsrissanierung entwickelten RSAG-Spezialgeräten und Maschinen wurden die Risse sauber vorbereitet, ausgegossen und zuletzt abgesandet.

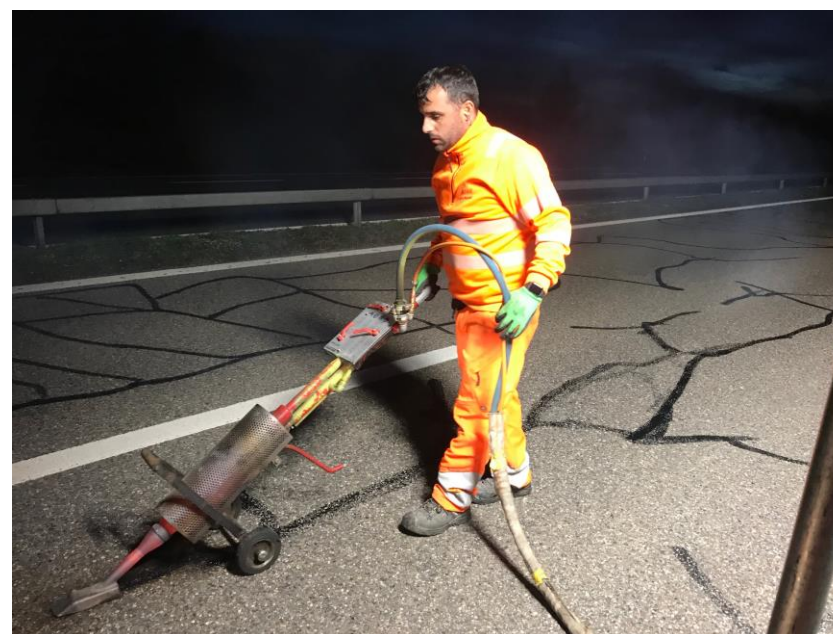
Risse werden mit Heissluftlanze gereinigt und der Belag aktiviert

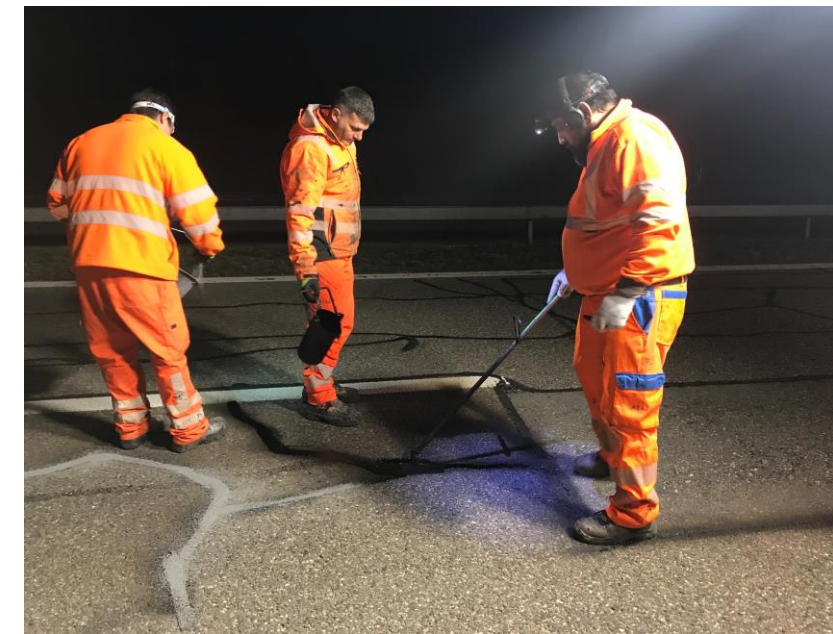
Bitumen wird vergossen und abgesandet
