# BONDO / BREGAGLIA, BONDASCA BRÜCKE

## PROJEKTBSCHRIEB

Zwei der drei im 2017 durch einen Bergsturz beschädigten Brücken stehen vor der Fertigstellung.

Wir durften im Auftrag der Gemeinde Bregaglia die Randfugen der Punt sowie Bondasca Brücke erstellen.

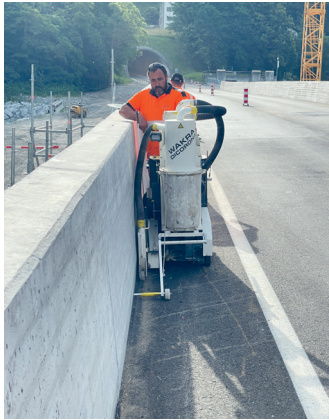
bestehender Belag anschneiden

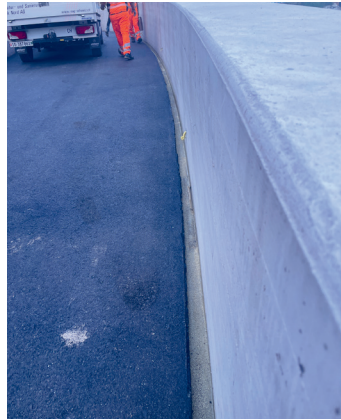
Fugenmulde reinigen

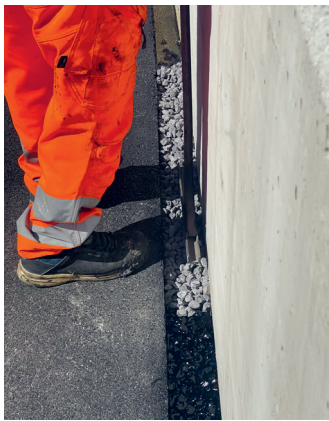
Einbau Vergussmasse/Stützkorn

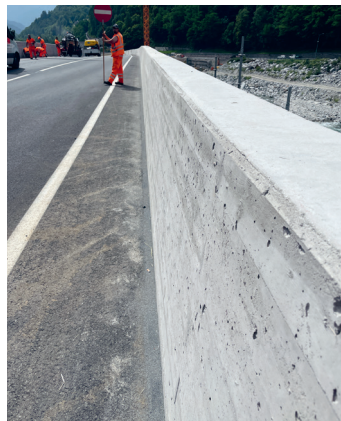
abgestreute Randfuge
